SPECIFICATION FOR APPROVAL

品 名 (DISCRIPTION) : 金属化聚丙烯膜抗干扰电容器

规 格 (SPECIFICATION) : X2 684K275V/305V/310V

料 号 (PART NUMBER) : MPX684K31DLKN15800

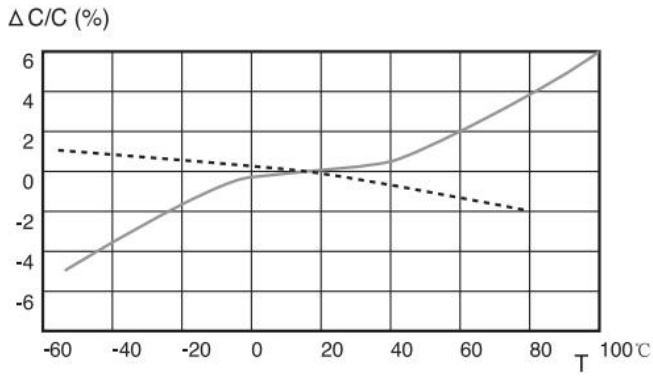
Capacitance vs. temperature at 1kHz

聚丙烯薄膜 (Polypropylene Film)

—————
聚酯薄膜 (Polyester Film)

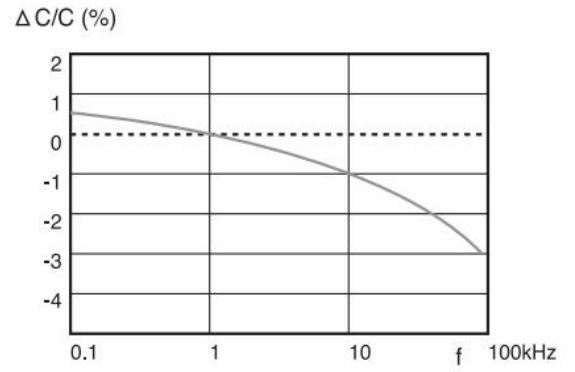
Capacitance vs. frequency (Room temperature)

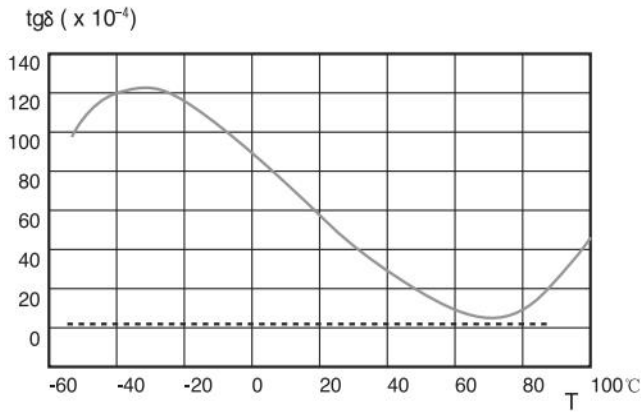
Dissipation factor vs. temperature at 1kHz

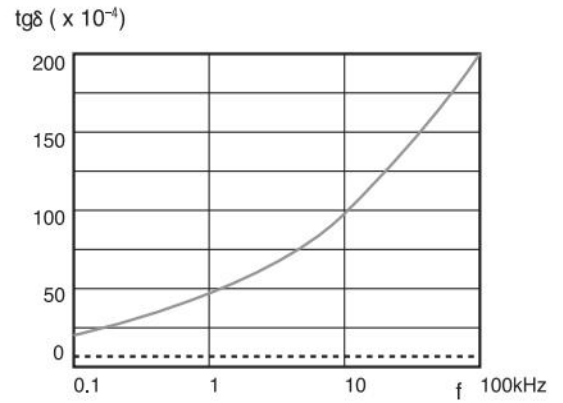
Dissipation factor vs. frequency (Room temperature)

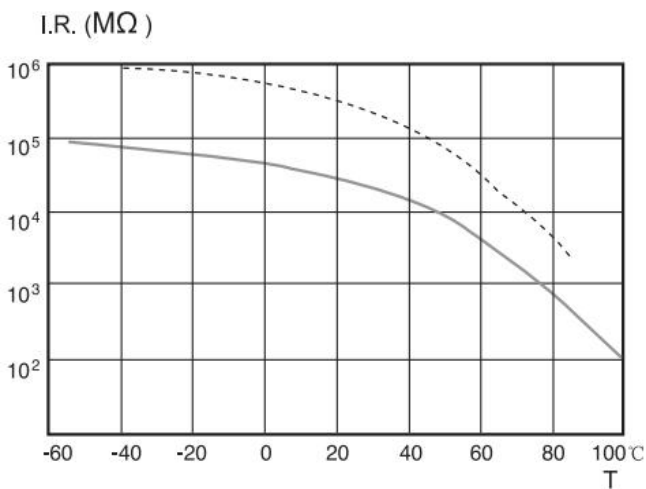
I.R. vs. temperature
